# 旭丰阳光城建设项目 地块土壤污染状况调查报告

委托单位：曹县旭丰置业有限公司

编制单位：菏泽圆星环保科技有限公司

2020年9月

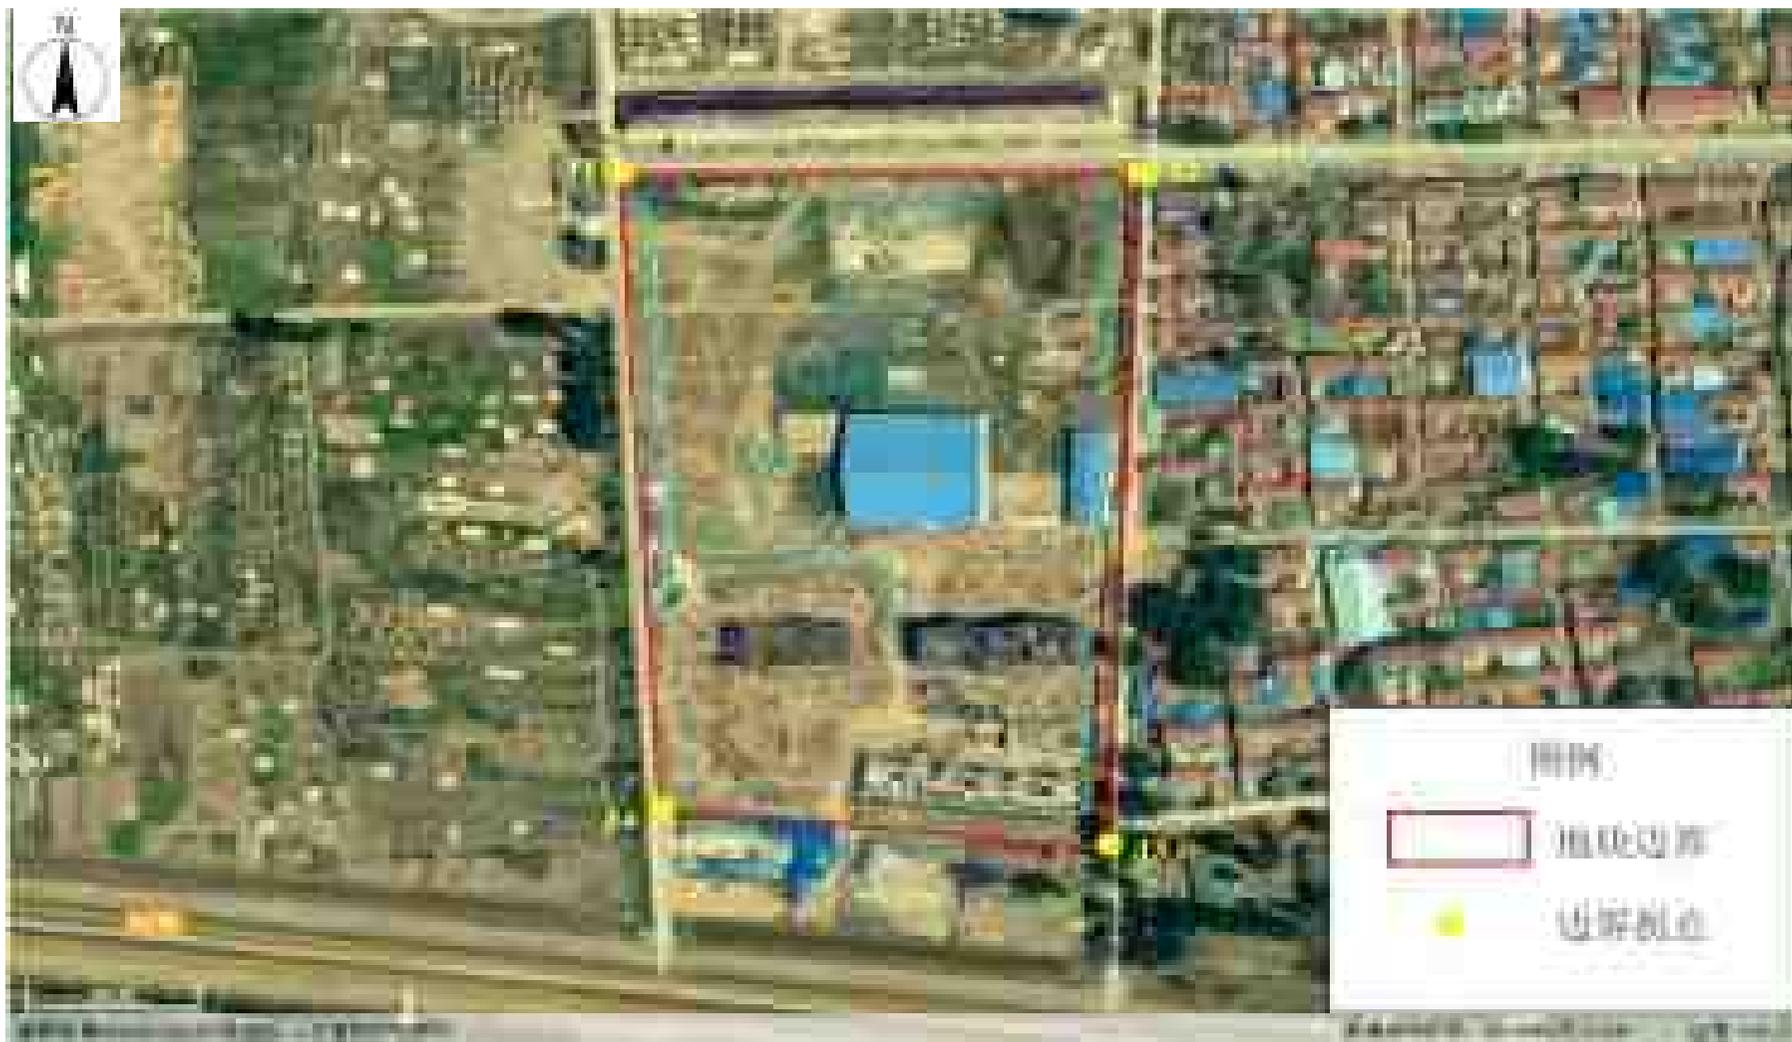
图 2.2-1 项目地块范围图

本次调查除了调查项目地块范围（面积约 35835.21m<sup>2</sup>）外，还应对地块外相邻一定范围内的区域进行调查。本次调查地块红线范围见图 2.2-1，调查地块红线范围拐点坐标见表 2.2-1。使用坐标系为 2000 国家大地坐标。使用地图为山东天地图。

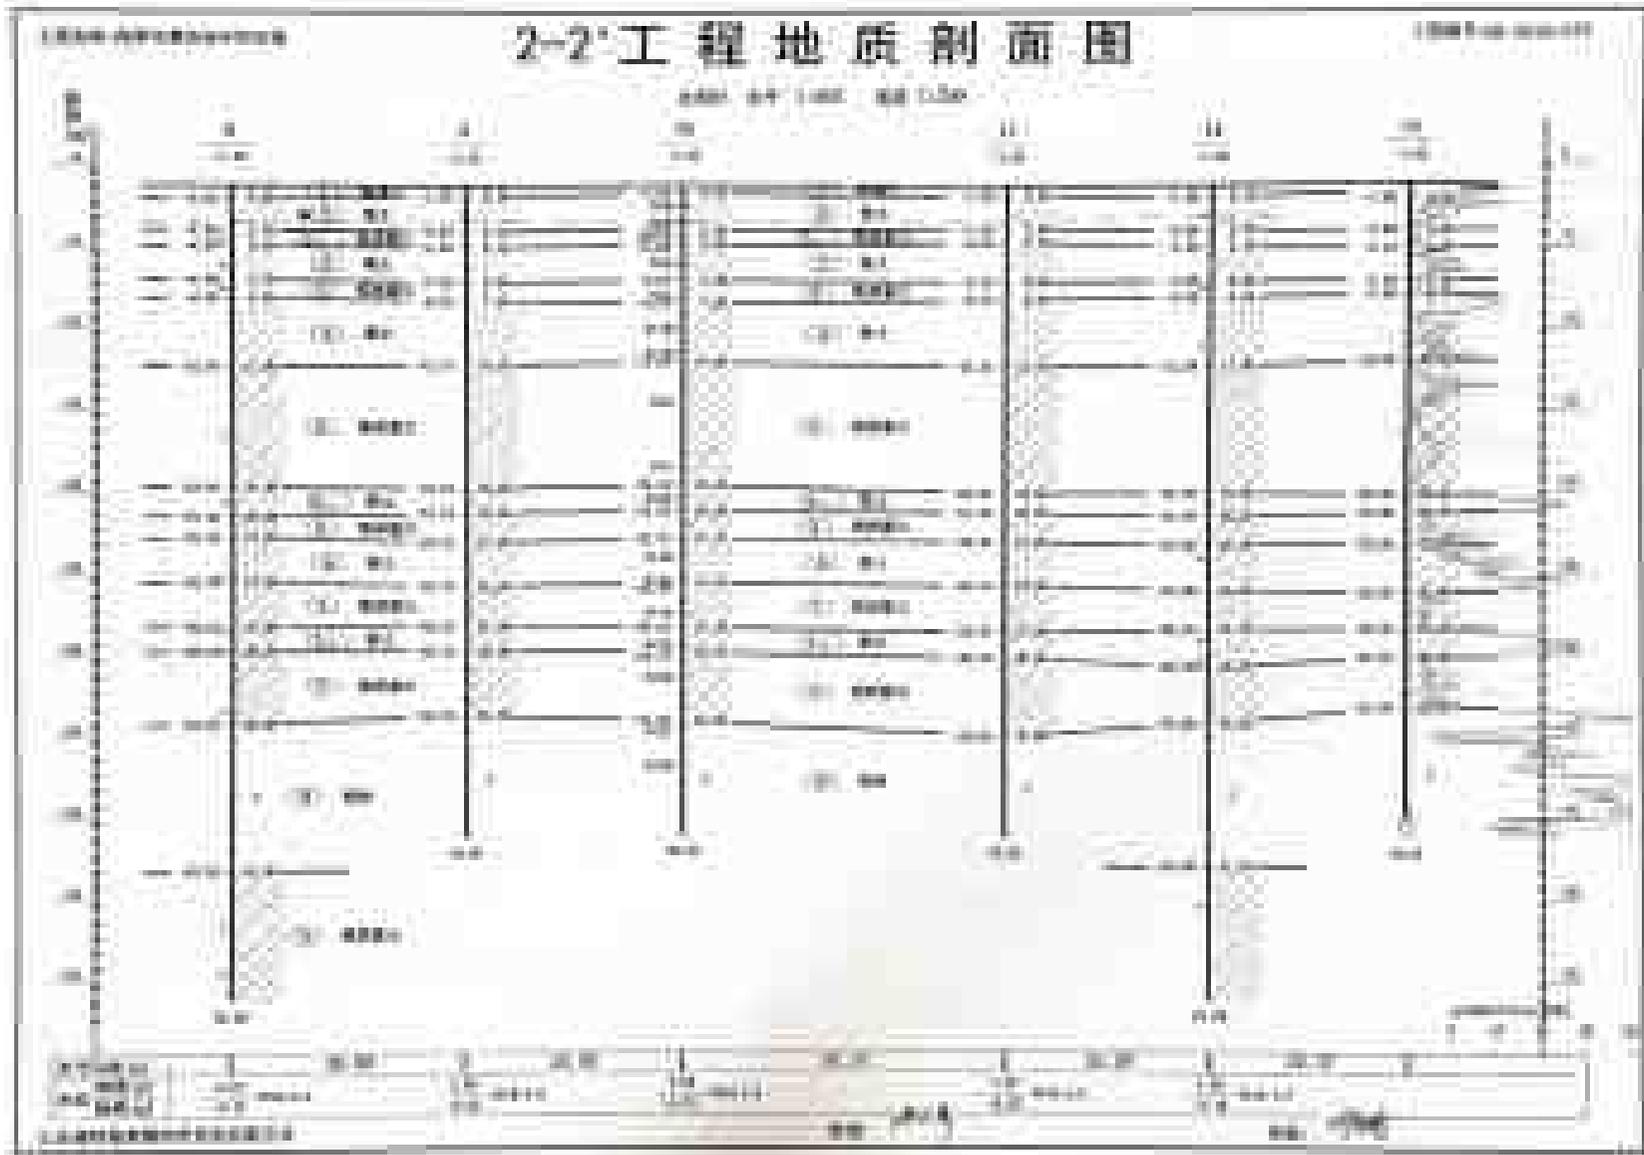
图 3.1-5 工程地质勘探图

地块地层为第四系全新统（Q4）与晚更系统（Q3）黄河冲积层，主要由粉土及粘性土等构成。分述如下：

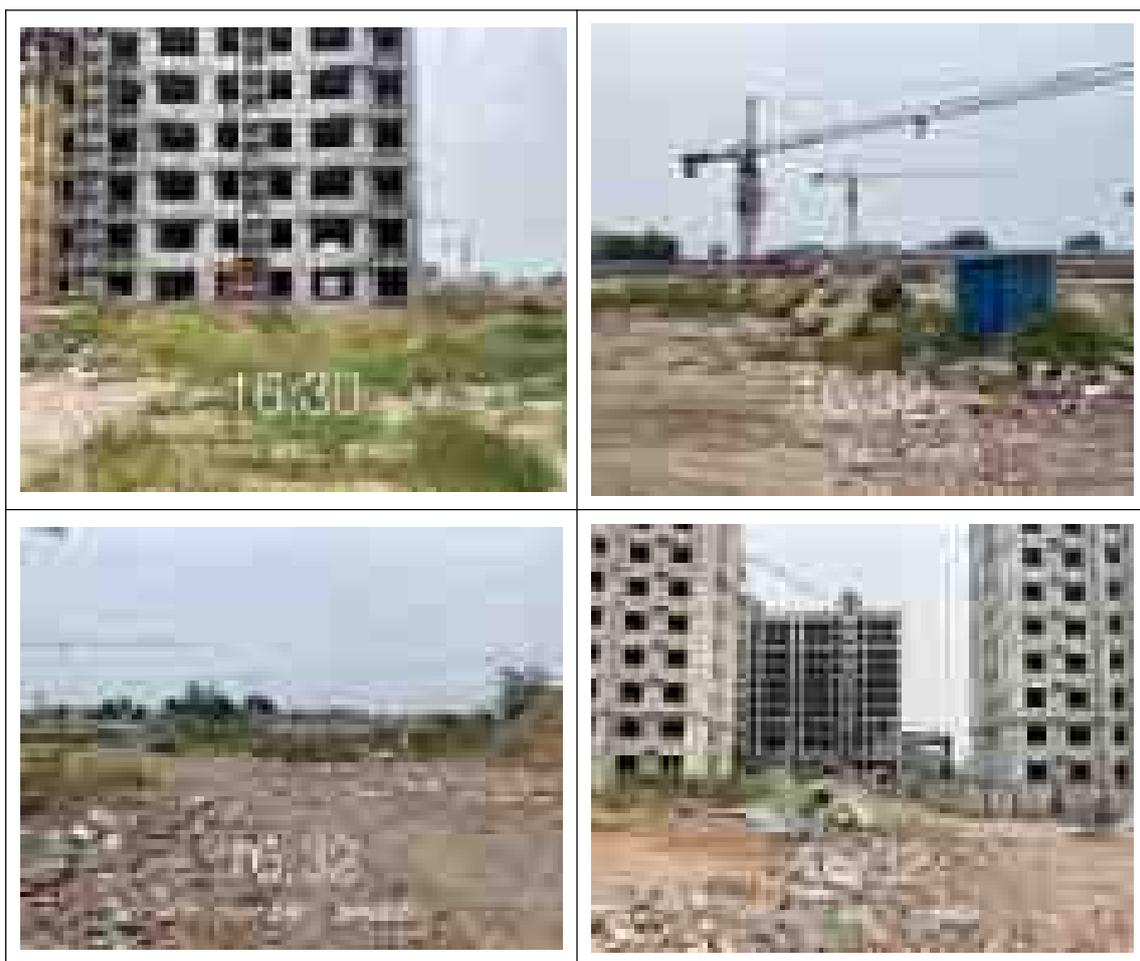
图 3.3-1 项目地块现状图

该项目地块位于曹县庄寨镇冯寨村，北邻冯寨大街、南邻 G240 国道、世纪大道以西。根据现场勘查和访谈可知项目地块已开始动工建设，原地块范围内的企业已全部拆除完毕，地块现状见图 3.3-1。

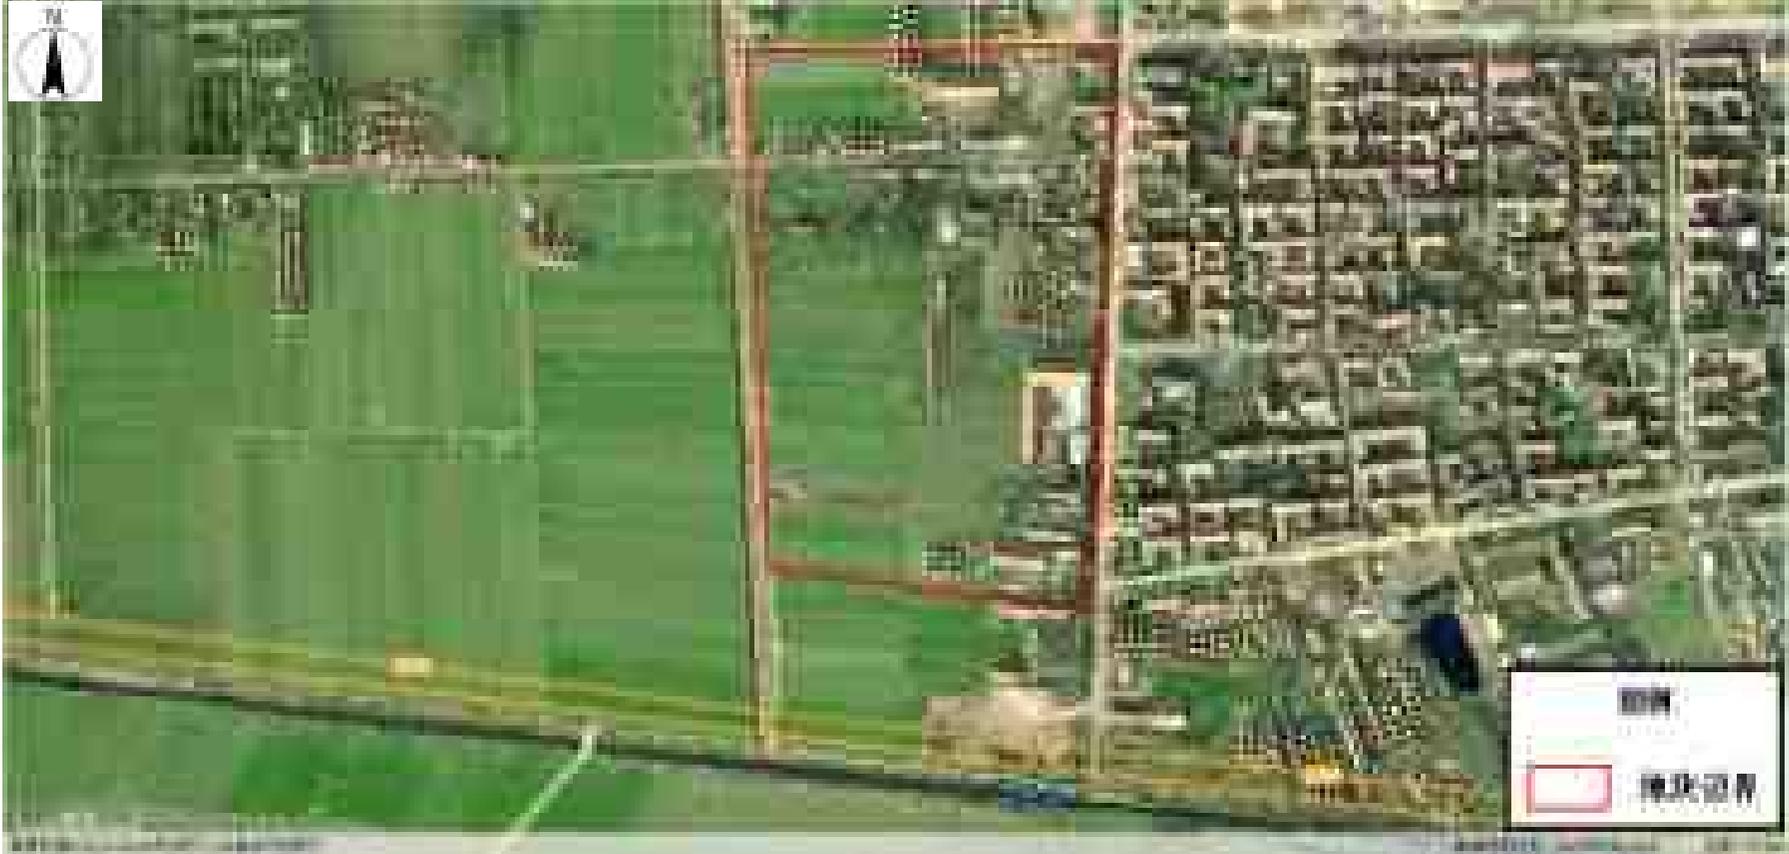
图 3.3-3 地块 2008 年影像图

从 2008 年地块卫星地图中可以看出，项目地块属于曹县庄寨镇冯寨。2008 年本项目地块上主要为晾板厂和农田耕地。项目地块范围内的晾板厂都为不具名的家庭式作坊，只进行木板的切割和晾晒。不涉及木制品深加工。详见图 3.3-3 地块 2008 年影像图。

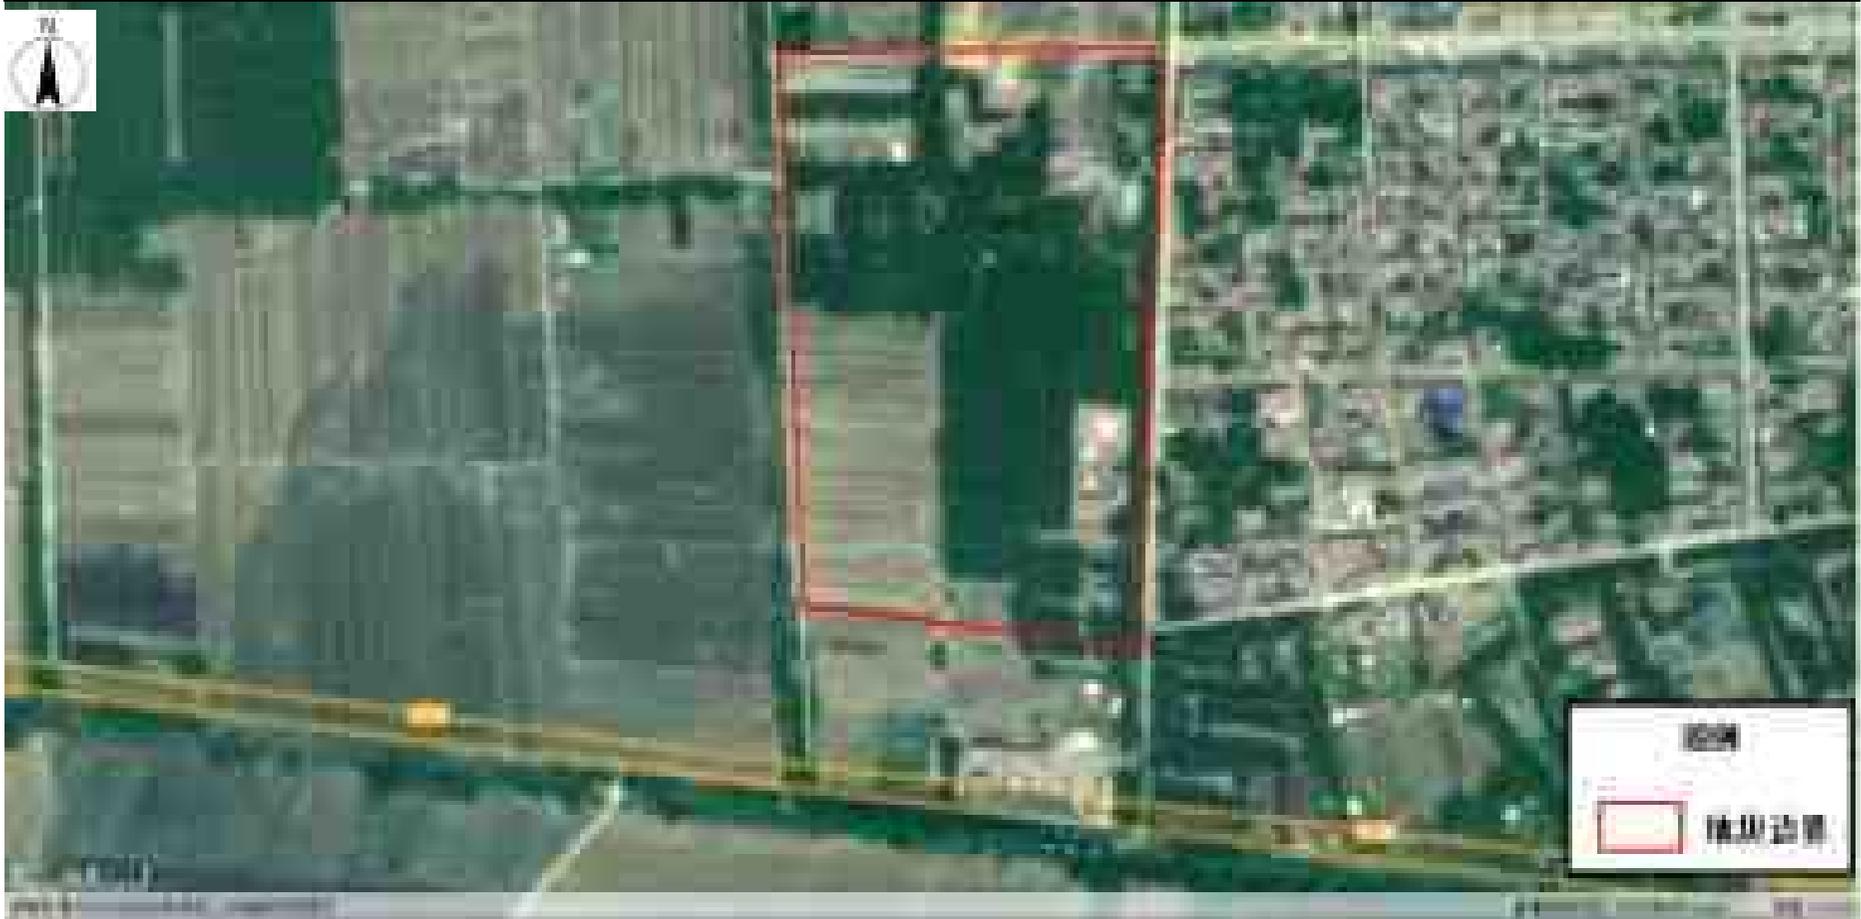
图 3.3-4 地块 2012 年影像图

从 2012 年地块卫星地图中可以看出，较 2008 年项目地块范围内未发生明显变化，地块内主要为晾板厂和农田耕地，详见图 3.3-4 地块 2012 年影像图。

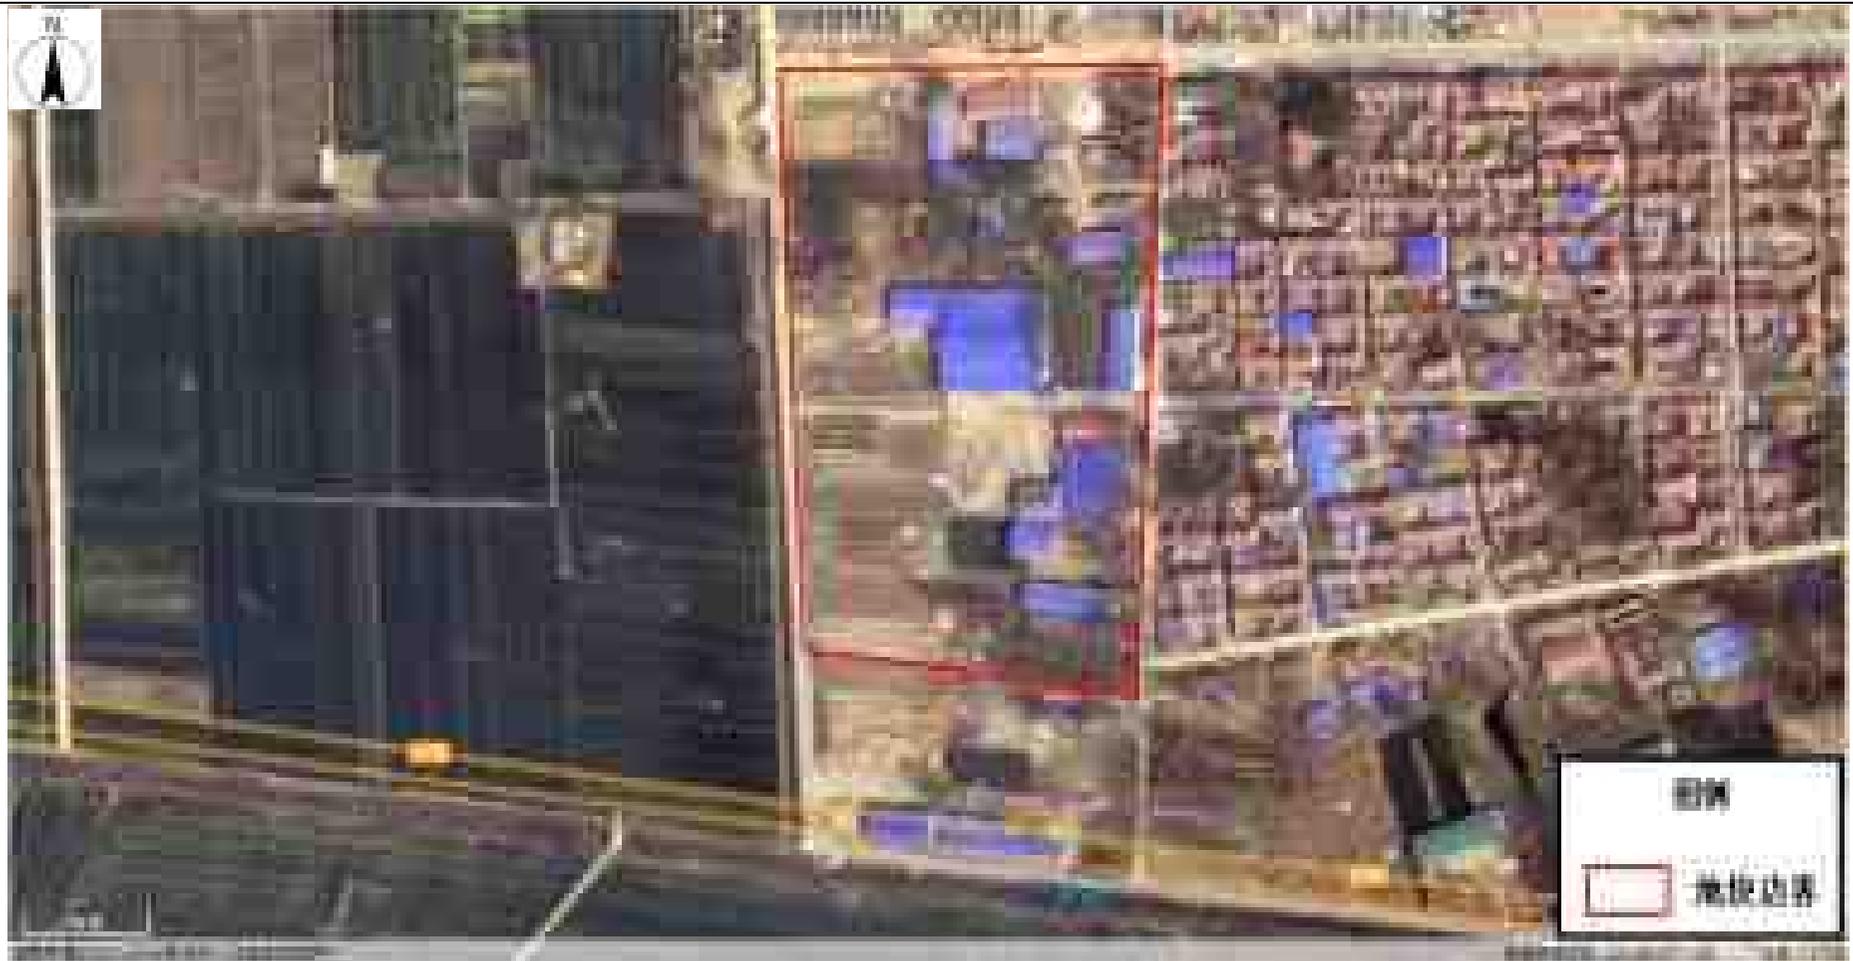
图 3.3-6 地块 2016 年影像图

从 2016 年地块卫星地图中可以看出，较 2013 年地块范围内主要变化在增加了几家晾板厂，原有晾板厂加盖了顶棚，地块范围内原有的农田耕地已全部被占用。详见图 3.3-6 地块 2016 年影像图。

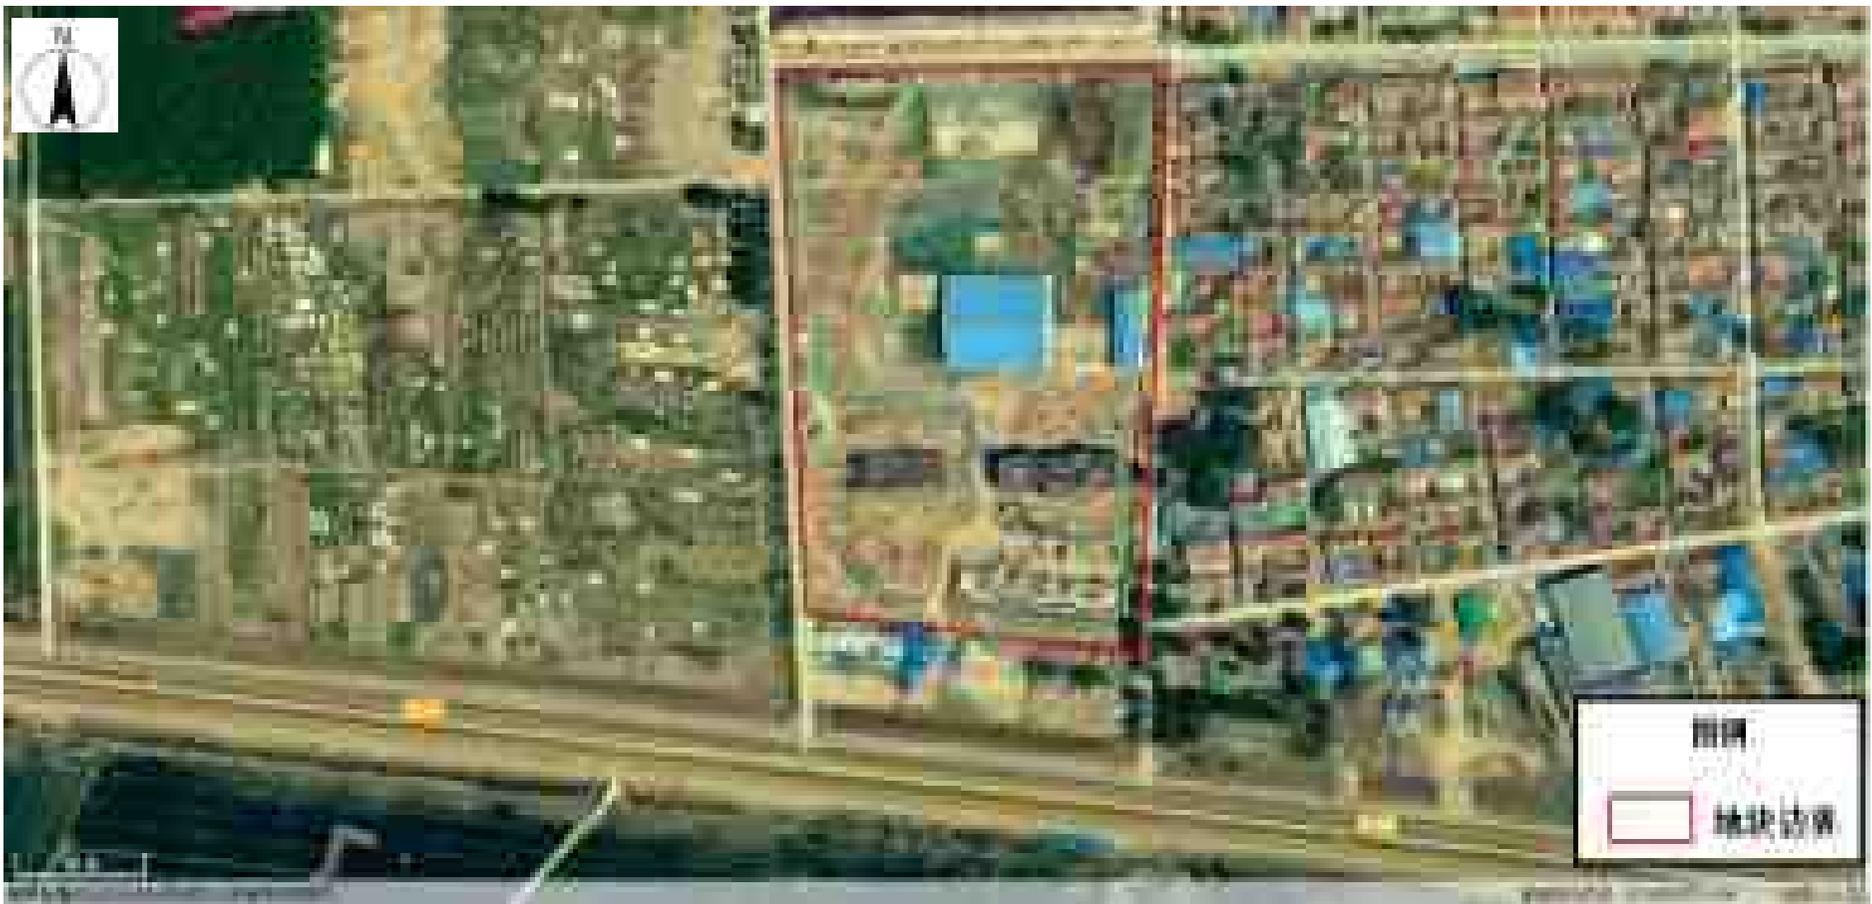
图 3.3-9 地块 2019 年影像图

从 2019 年地块卫星地图中可以看出，较 2018 年地块范围内主要变化为原有晾板厂进行了拆除，仅留存有个别晾晒车间，同时旭丰阳光城开始进行建设。详见图 3.3-9 地块 2019 年影像图。

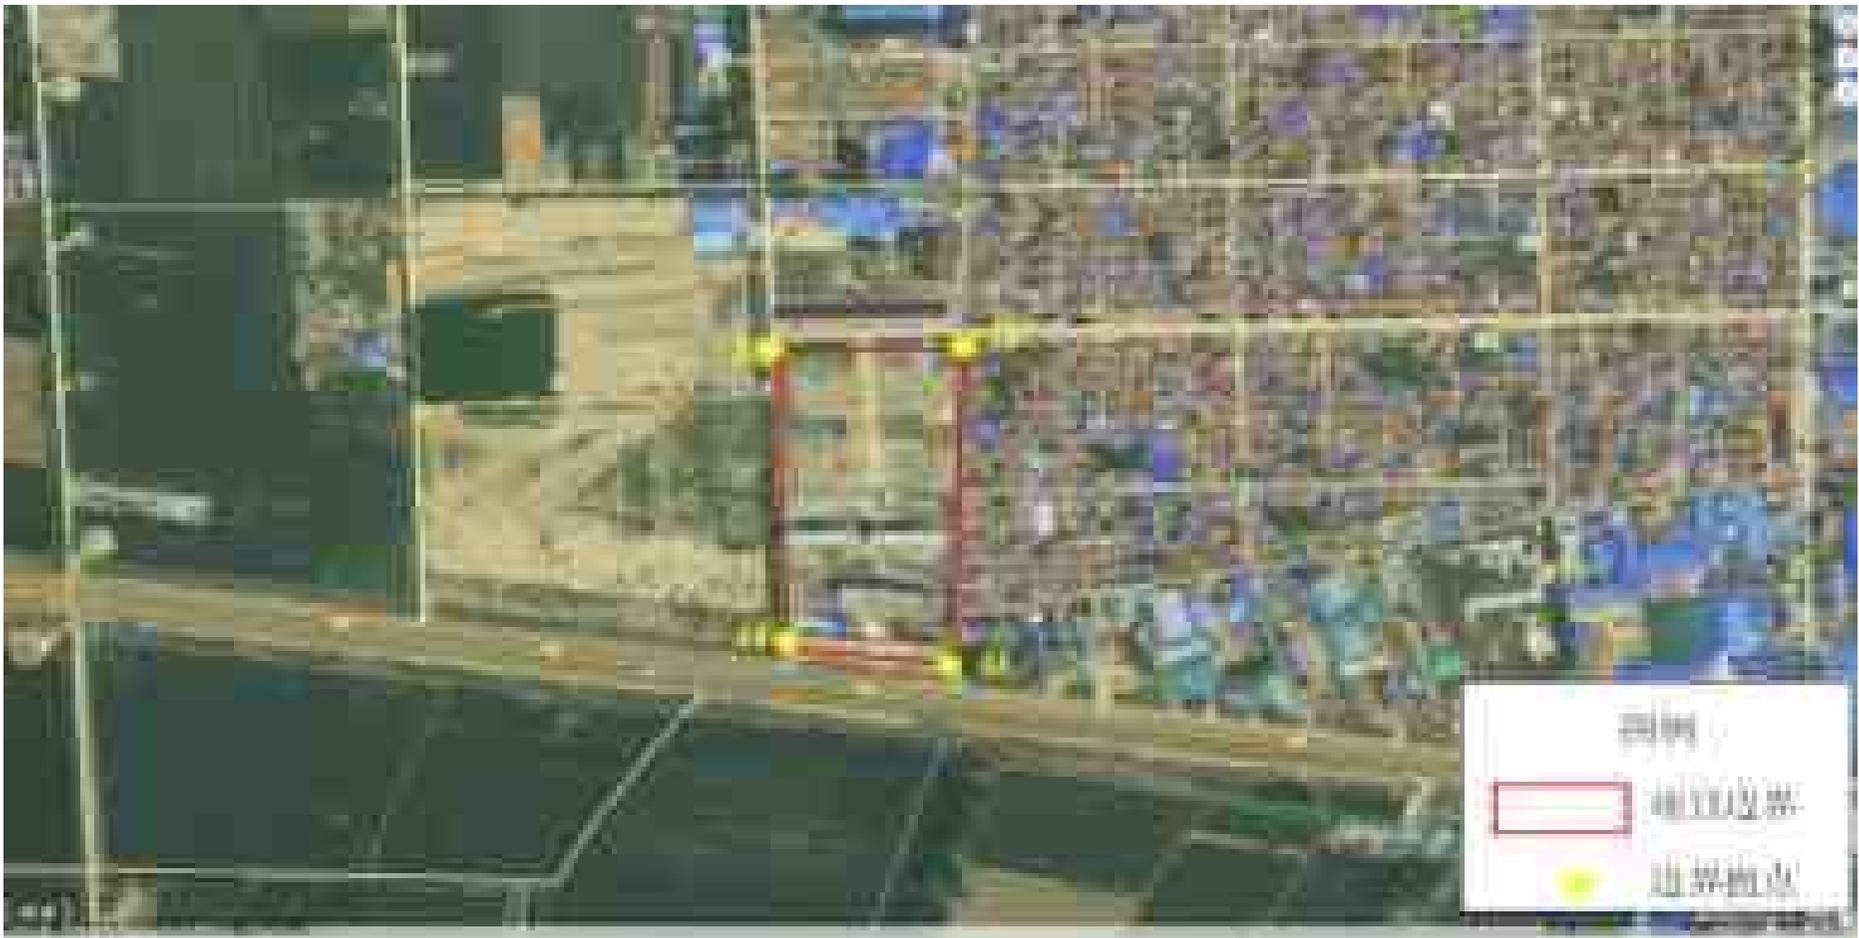
图 3.3-10 地块 2020 年影像图

从 2020 年地块卫星地图中可以看出，较 2019 年地块范围内主要变化为原有晾板厂已全部拆除，同时旭丰阳光城开始进行建设。详见图 3.3-10 地块 2020 年影像图。

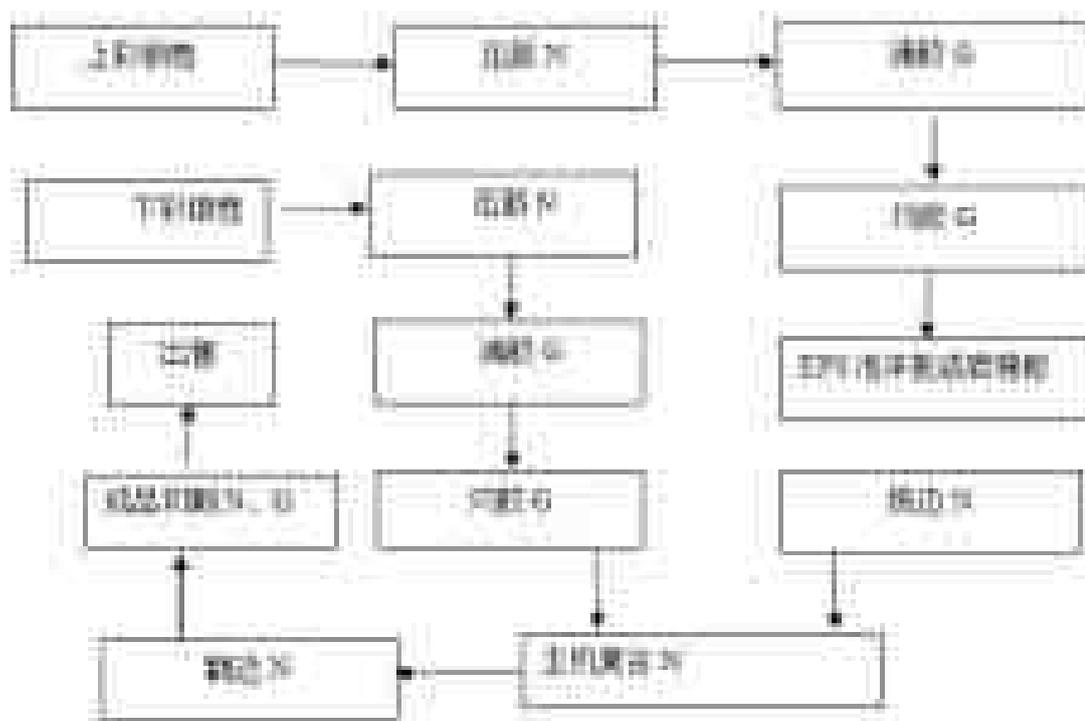
图 4.3-2 生产工艺流程图及产物环节

曹县庄寨镇宝盛彩钢复合板厂成立于 2011 年，主要从事彩钢复合板生产和销售。生产工艺为：把上层和下层彩钢卷压筋或瓦楞；在压筋

或瓦楞钢板上滴胶并均匀地涂在表面上。上层彩钢瓦上加上 EPS 泡沫板或岩棉板并且铣边。贴有彩瓦的 EPS 泡沫板或岩棉板板与下层压筋或瓦楞彩钢主机复合在一起。在主机上加上边条进行翻边，把 EPS 泡沫板或岩棉板全封闭。通过切割机切割成需要的长度即为成品，外运出售。

企业切割锯产生的粉尘，经自带袋式除尘器处理后 15 米排气筒排放，施胶工程中产生的有机废气经集气罩收集后进入 UV 光解净化器处理装置处理后由 15 米高排气筒排放。生产过程中不产生生产废水，生活废水外运堆肥，故曹县庄寨镇宝盛彩钢复合板厂不会对本项目地块土壤和地下水造成污染影响。

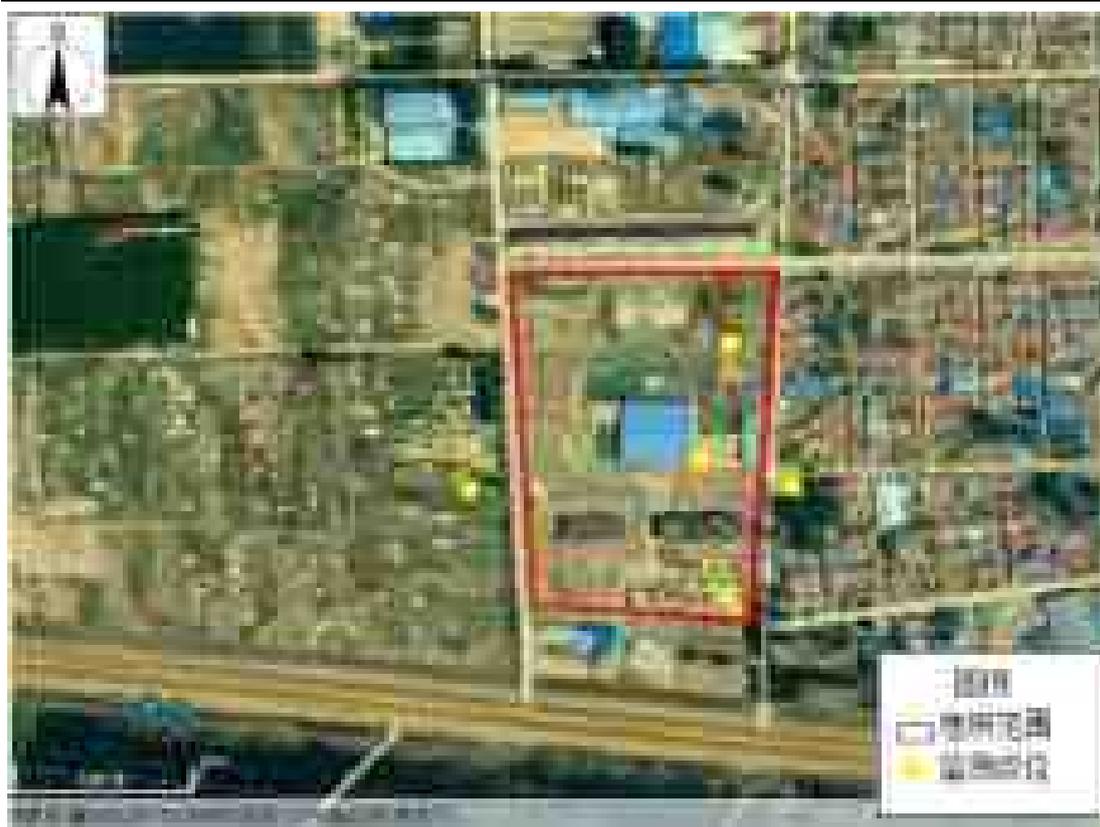
图 4.3-3 PID 和 XRF 检测布点图

由于本项目地块已经开始开工建设旭丰阳光城，原有工业企业于 2019 年全部拆除完毕，无法对原企业功能区进行准确划分，故我公司对本项目地块土壤使用系统布点法，对本项目地块土壤挥发性有机物、重金属进行了快速检测，光离子化检测仪（PID）（仪器型号为 TY2000-D）、XRF（仪器型号 EXPLORER9000），在项目地块范围内选取了 T1、T2、T3 三个点位、对照点位 T4、T5 进行了 PID、XRF 检测，布点位置见图 4.3-1 PID 检测布点图，图 4.3-2XRF 检测布点图。

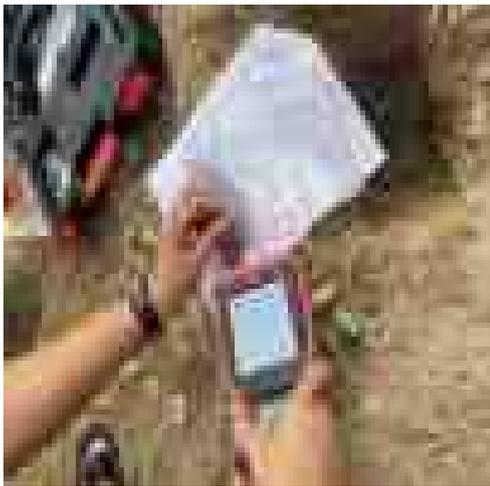
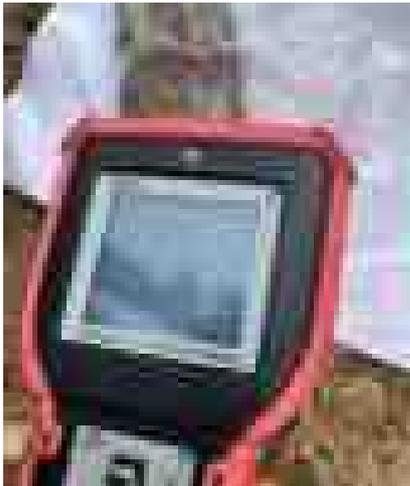
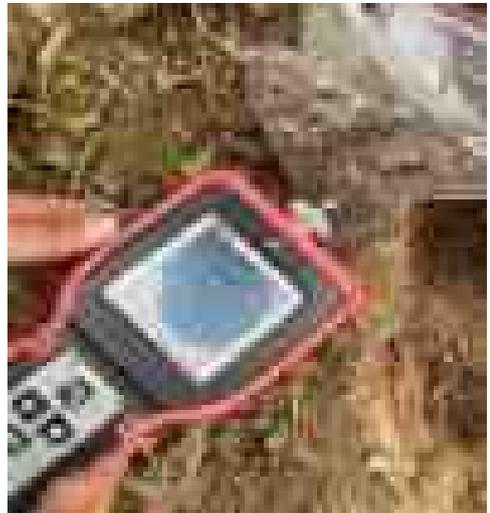
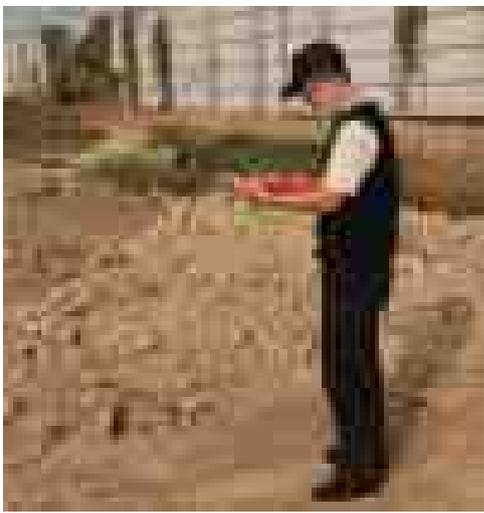
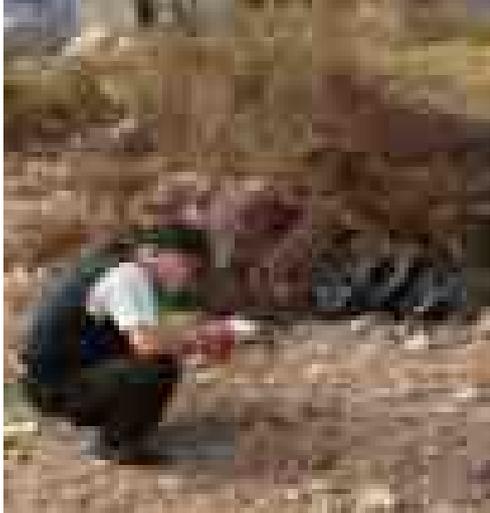
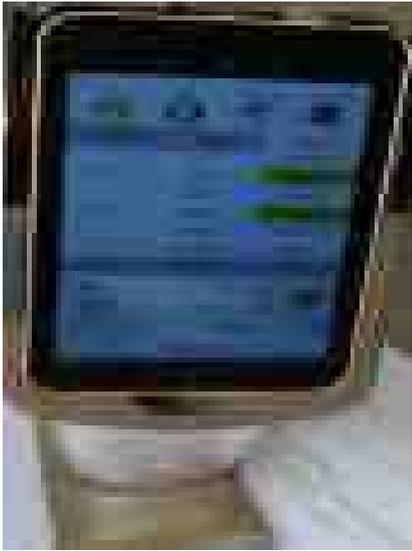
图 4.3-4 现场 PID 检测

<p>T1 采样点 PID 检测</p>	<p>T2 采样点 PID 检测</p>

<p>T3 采样点 PID 检测</p>	<p>T4 采样点 PID 检测</p>

<p>T5 采样点 PID 检测</p>	<p>仪器调零</p>

<p>T1 采样点 XRF 检测</p>	<p>T2 采样点 XRF 检测</p>

通过对项目地块范围内 T1、T2、T3 及对照点 T4、T5 表层土壤点位 PID 检测及 XRF 检测，根据 PID 和 XRF 显示，挥发性有机物均未检出，重金属项目除汞未检出以外，镉、镍、铜、铅和砷均检出，数值小于《土壤环境质量建设用地土壤污染风险管控标准（试行）》（GB36600-2018）中“4.1.1 第一类用地筛选值。检测数据见附件 2 土壤采样现场筛查记录。
