菏泽市特殊教育中心改扩建项目地块
土壤污染状况调查报告

委托单位：菏泽市特殊教育中心

编制单位：菏泽圆星环保科技有限公司

2025年12月

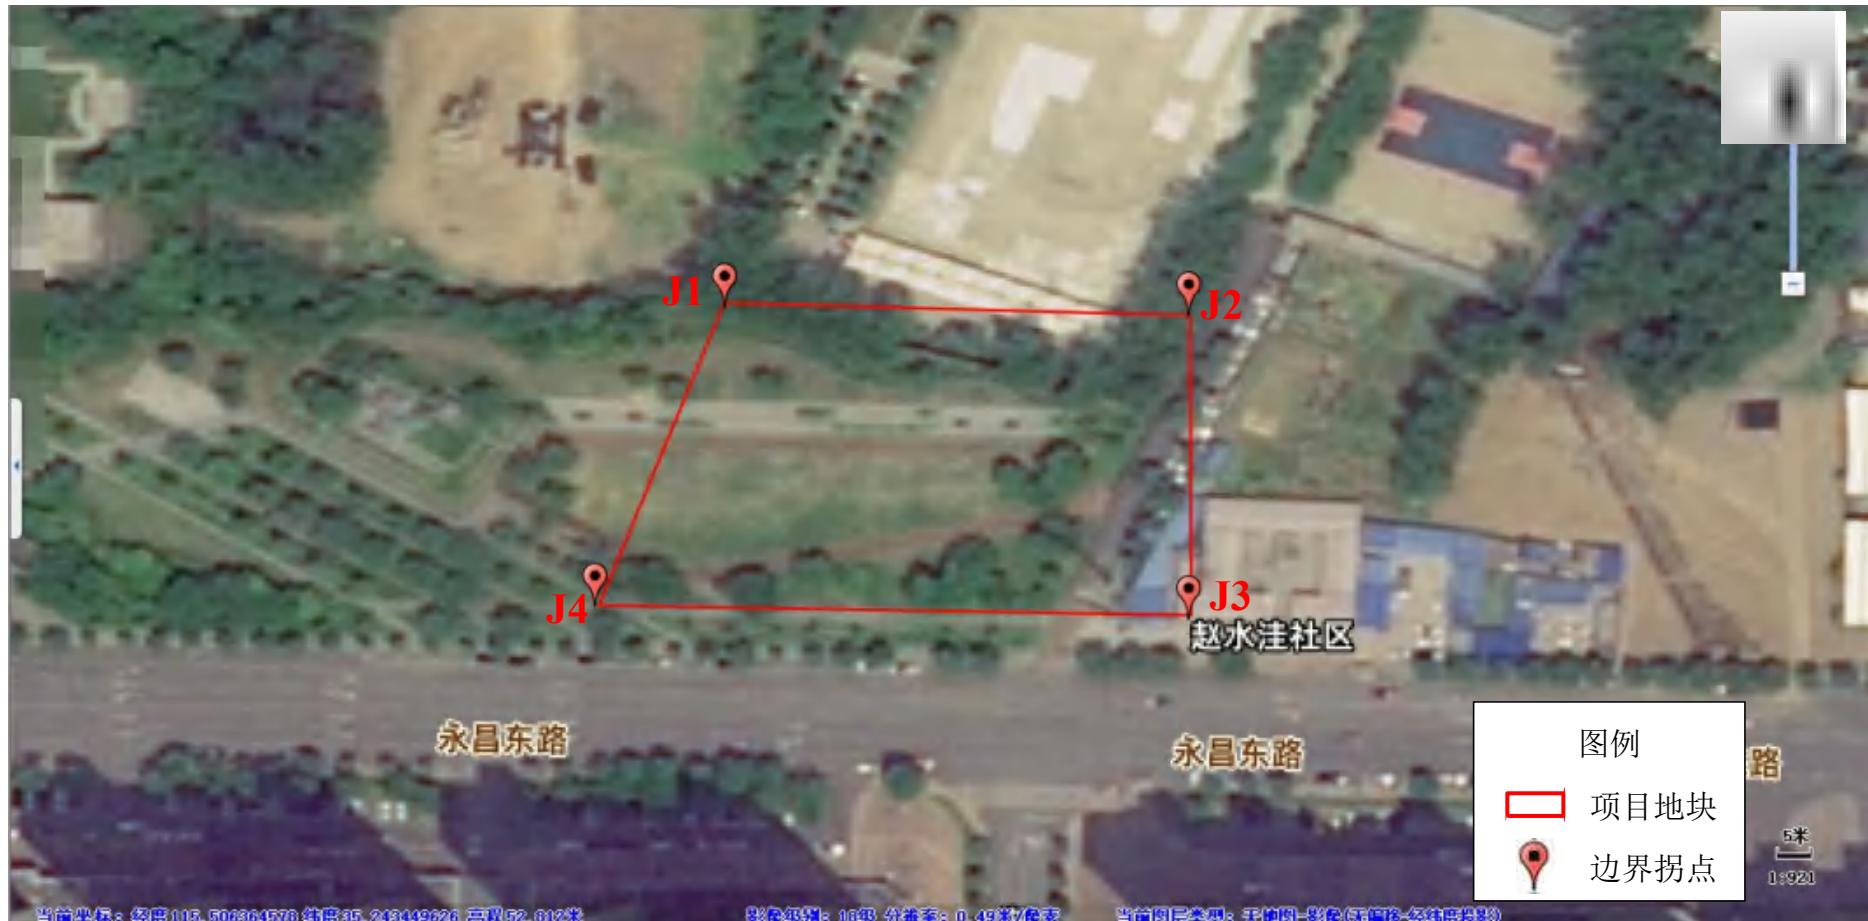
图 2.2-1 调查地块范围图

本次调查地块位于菏泽市鲁西新区丹阳街道永昌东路和畅和街交叉口北侧。本次调查地块面积为 5983m²（合 8.974 亩）。本次调查地块范围见图 2.2-1，调查地块宗地图见图 2.2-2。调查地块范围拐点坐标见表 2.2-1，坐标系为 2000 国家大地坐标系。

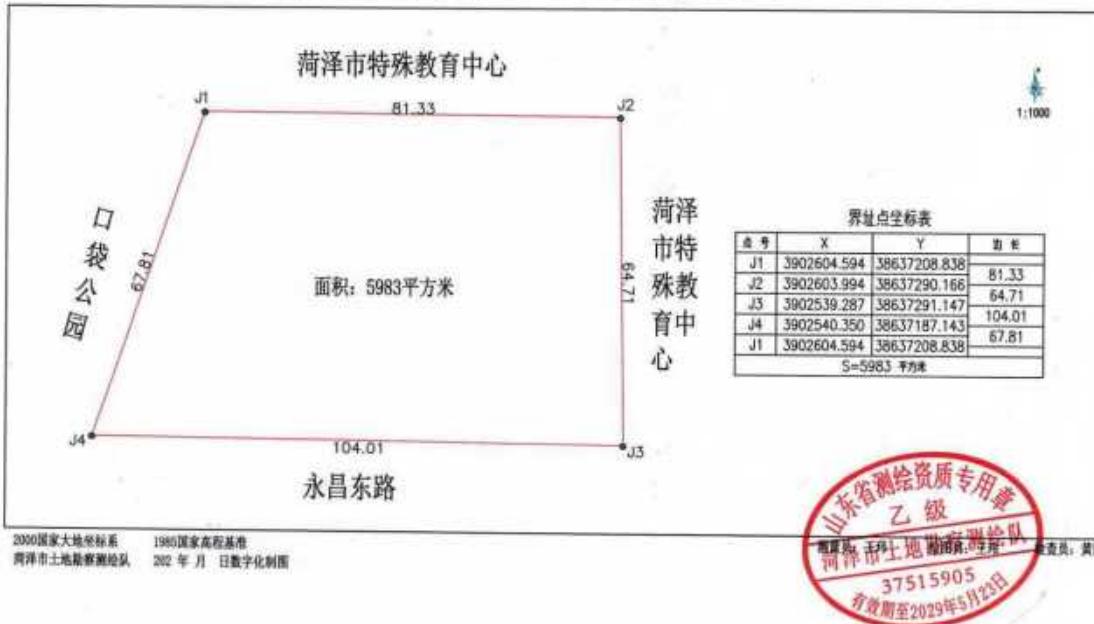
图 2.2-2 调查地块宗地图

菏泽市特殊教育中心勘测定界图

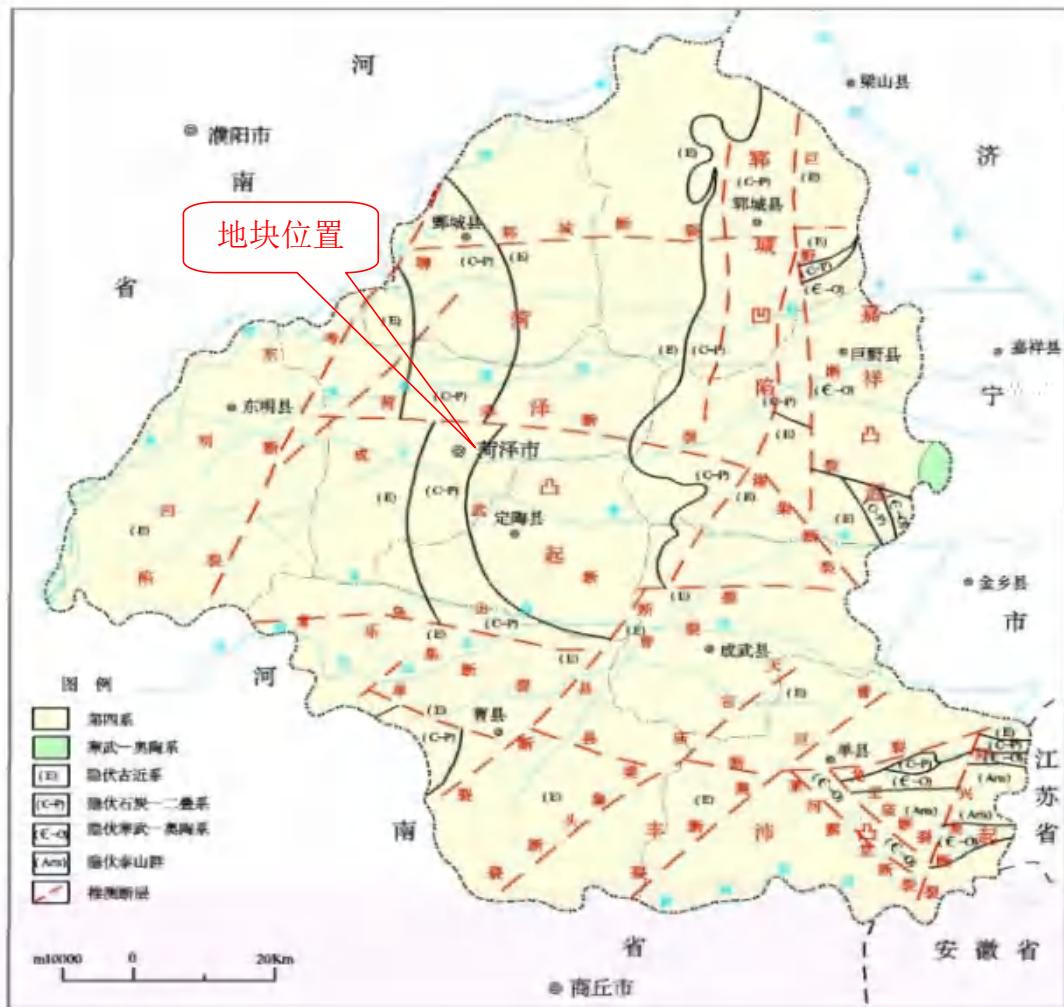
图 3.1-4 菏泽市地质构造图

菏泽市地处华北地块之鲁西断块的鲁西南凹陷西南缘。西部以聊城-兰考大断裂为界与冀渤断块的临清凹陷相邻。南部以黄河隐伏断裂为界与皖豫断块为邻。四级构造单元自北向南为汶泗凹陷、菏泽凸起。区内以断裂构造为主，皆为隐伏断裂。方向以北东向、东西向为主。工程区活动断裂对全区虽有影响，但尚未见明显错断全新世地层的迹象，断层在地表露头也难以发现，表明活动断裂活动性深部强，浅部弱，因此不可能造成地基错位变形。

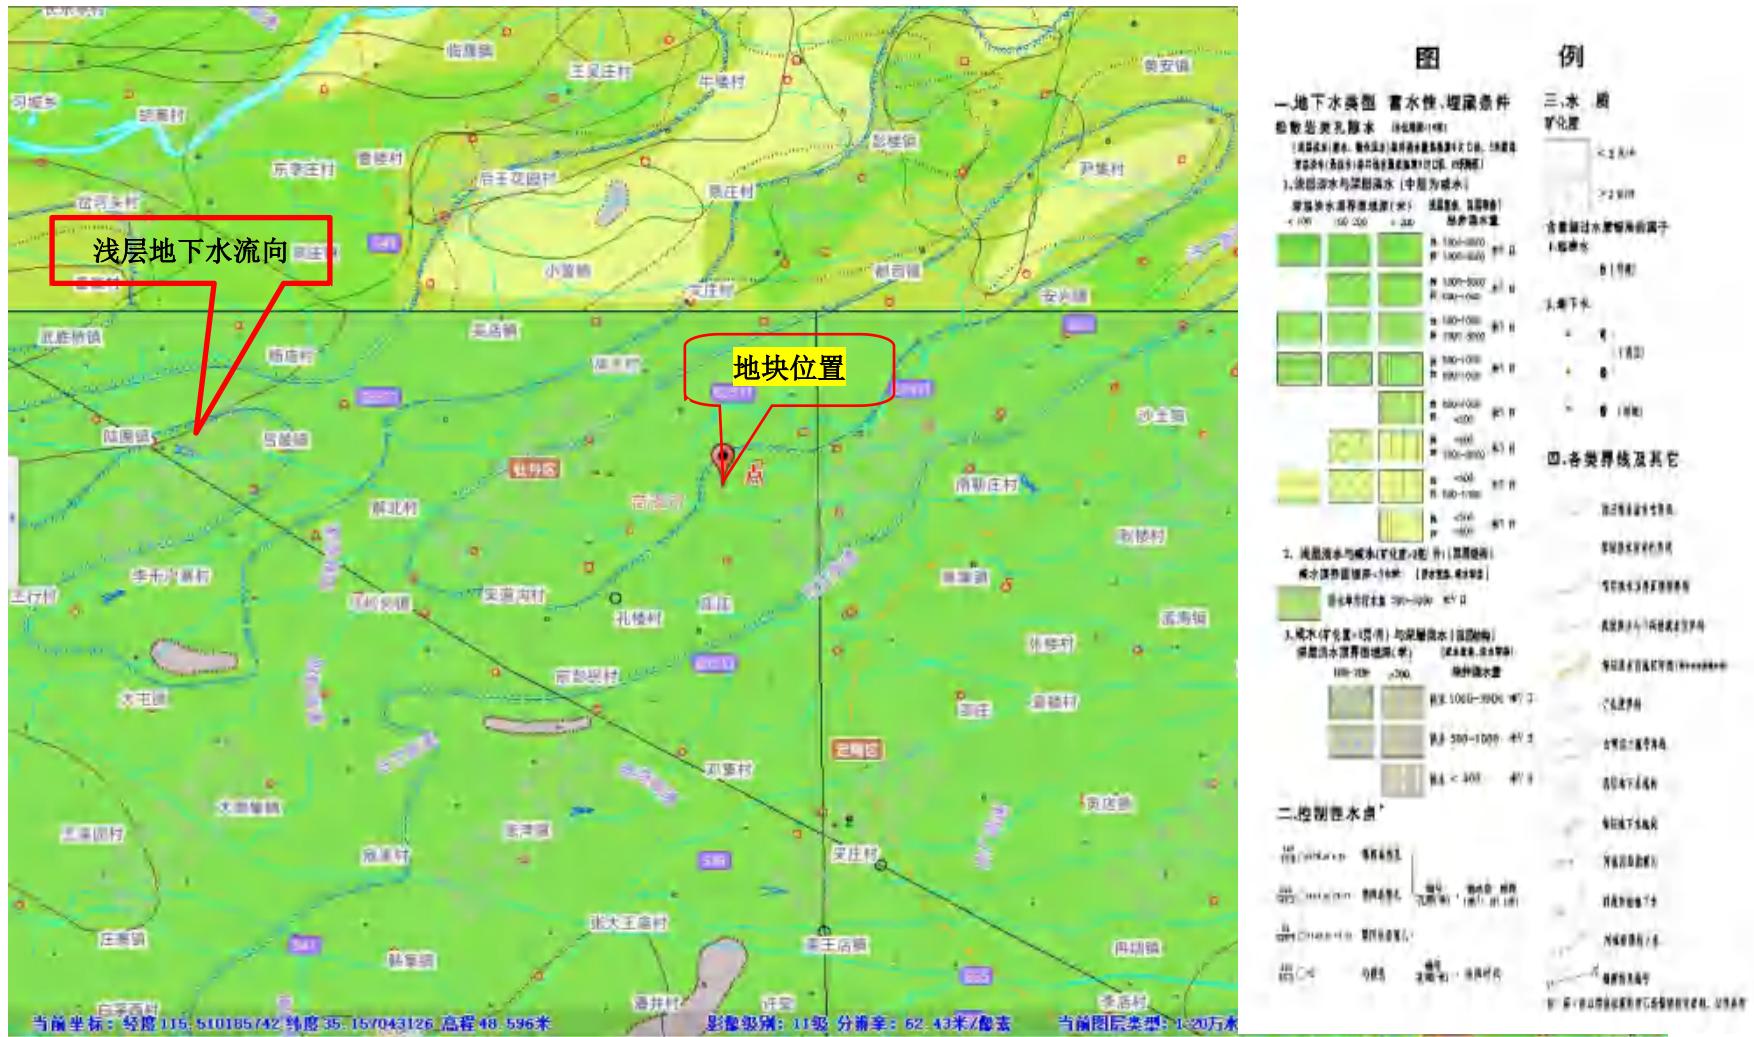
图 3.1-6 地块所在地水文地质图

参考全国地质资料馆(NGAC)1:20万水文地质图，调查地块所在区域浅层地下水主要流向为西向东流向。

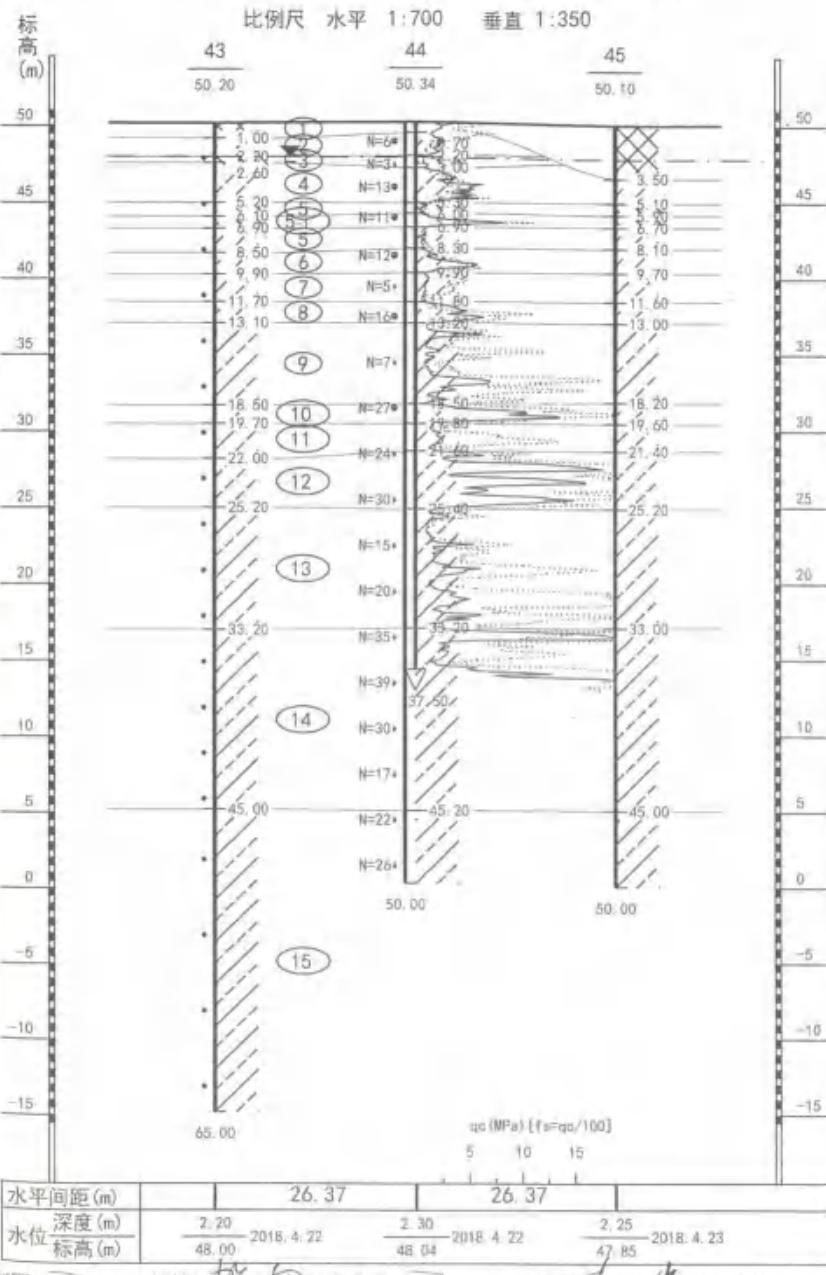
3.1-6 工程地质剖面图

工程名称:中安华地菏泽翡翠公园地块五及展示区项目
2-2'工程地质剖面图

各土层的分布及层位变化详见钻孔柱状图、及工程地质剖面图见图3.1-6至3.1-7。

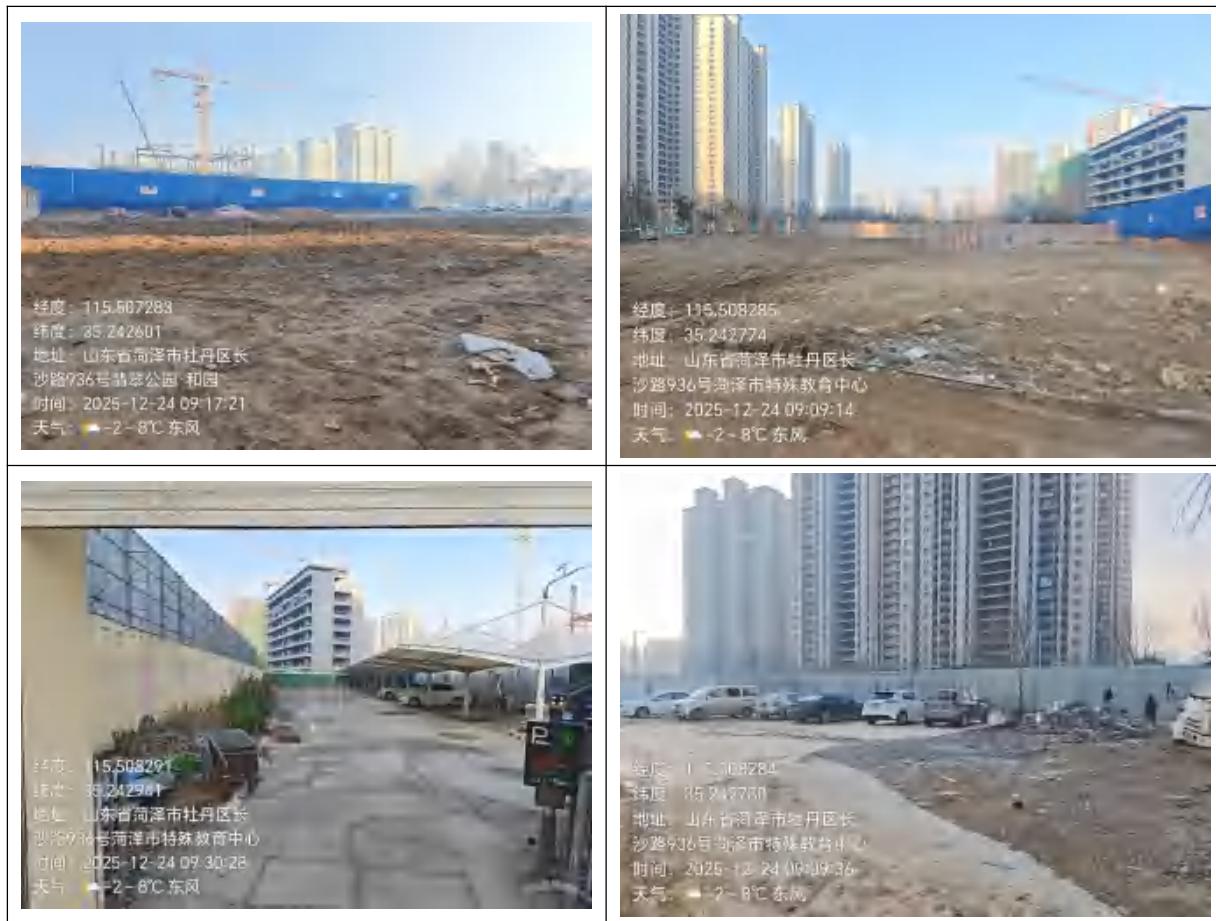
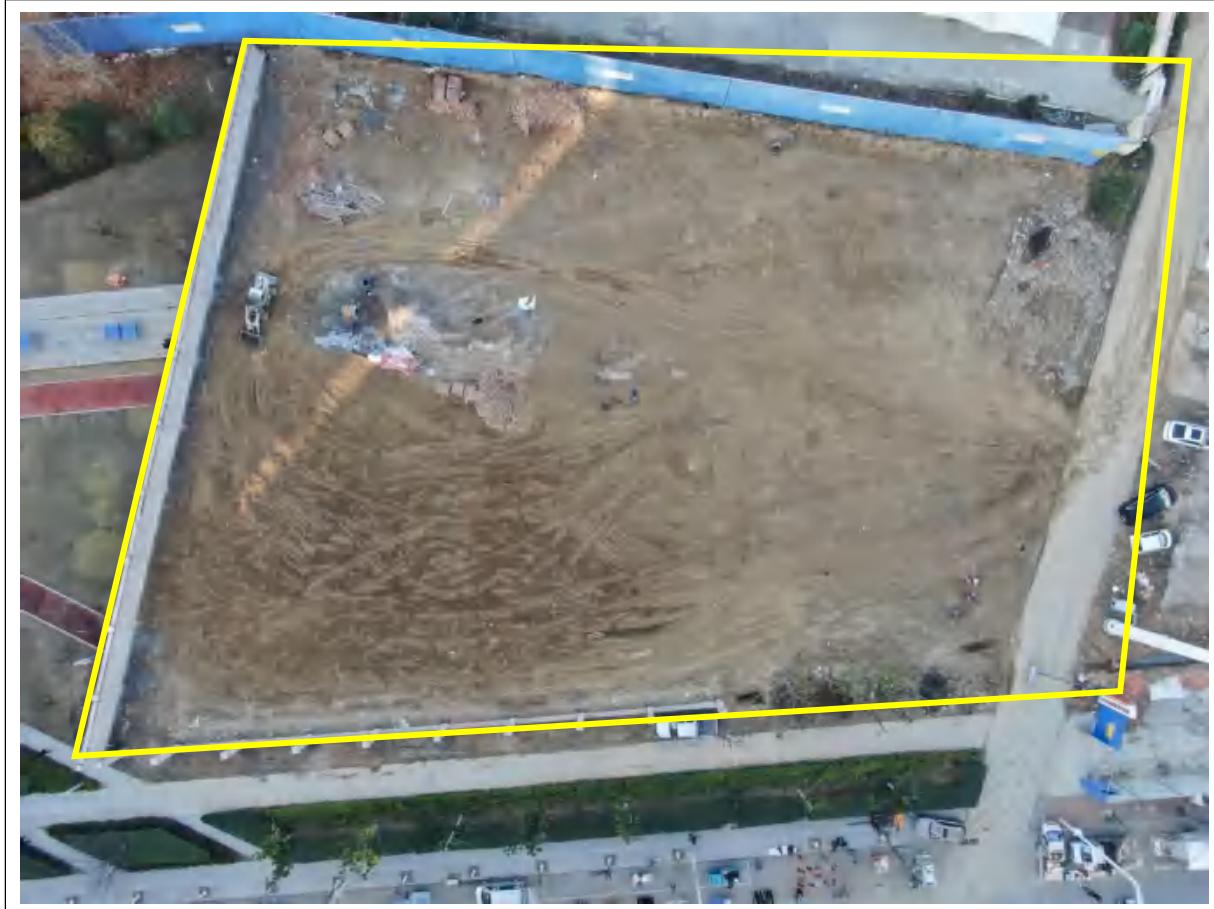
表 3.3-1 地块现状实景图

调查地块位于菏泽市鲁西新区丹阳街道永昌东路和畅和街交叉口北侧，北邻菏泽市特殊教育中心，东邻菏泽市特殊教育中心规划建设用地，西邻口袋公园，南邻永昌东路。根据现场踏勘，地块范围内现为空地，空地内有少量房屋拆除后的建筑垃圾，无明显外来土和外运土痕迹，地块内

无异常颜色和异常气味。地块现状见表 3.3-1。

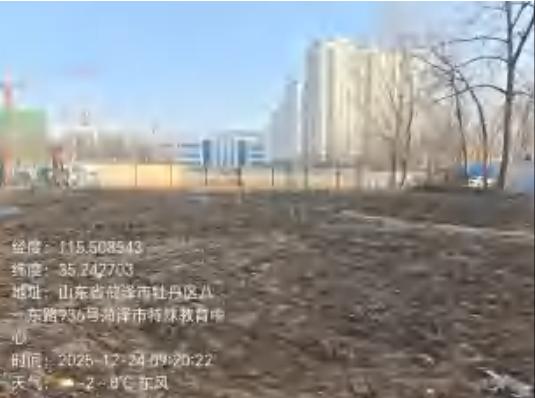
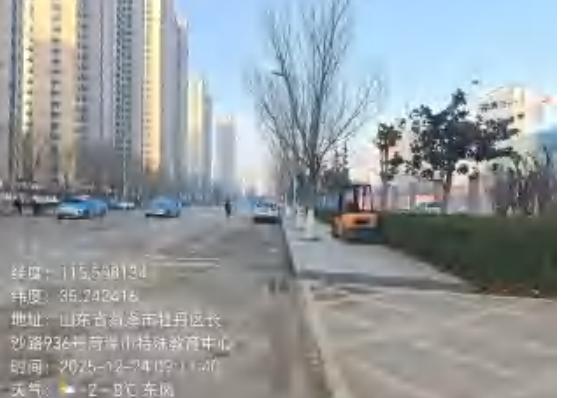
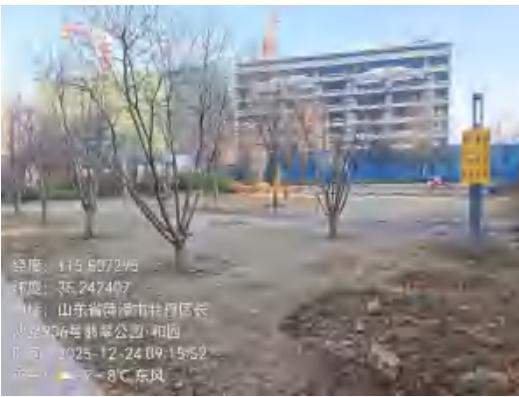
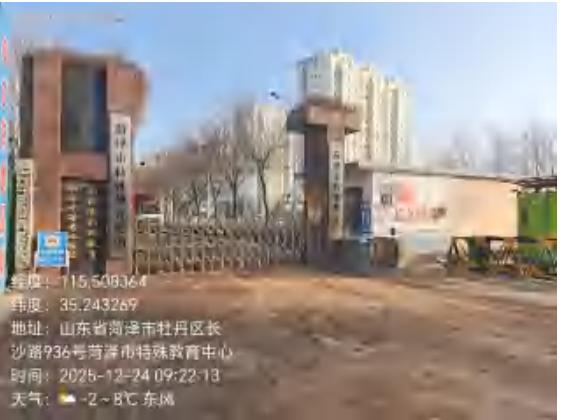
表 3.4-1 地块周边现状实景图

<p>经度: 115.508134 纬度: 35.242616 地址: 山东省菏泽市牡丹区长沙路736号菏泽市特殊教育中心 时间: 2025-12-24 09:11:47 天气: -2~8°C 东风</p>
地块东邻为菏泽市特殊教育中心规划建设用地	地块南邻永昌东路

<p>经度: 115.508364 纬度: 35.243269 地址: 山东省菏泽市牡丹区长长沙路936号菏泽市特殊教育中心 时间: 2025-12-24 09:22:13 天气: -2~8°C 东风</p>
地块西邻口袋公园	地块北邻菏泽市特殊教育中心
